「TEC-FORCE (電気通信班)」活動報告について

徳島河川国道事務所 防災課 吉田 義和

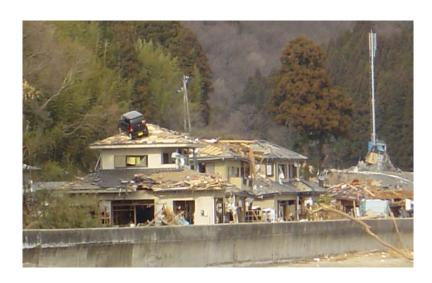
旧北上川河口水位観測所被災状況 (局舎が津波で流出、井筒のみ残置)
